## Fekete pontszerű elszíneződések és csíkok kiküszöbölése a fröccsöntött darabokon

*Tárgyszavak: fröccsöntés; csigakonstrukció; elszíneződés; hibaelhárítás.*

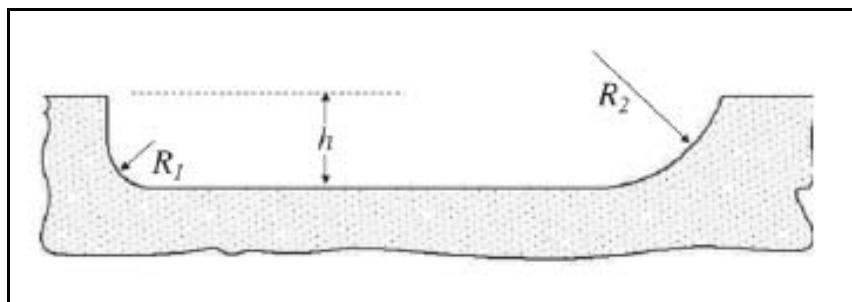
Termék: fröccsöntött autó belső borítás, gép jellemzői: 700 tonna záróerő, 105 mm átmérőjű csiga, alapanyag: PC-ABS, mesterkeverékkel bézs színre színezve. Probléma: a termékek 7%-án fekete pontok/foltok jelentkeznek, ami jelentős veszteséget okoz a feldolgozó cégnek. A problémakezelés első lépőjeként kimérik az anyagkihozatal aktuális sebességét, ezt összevetik a kalkulált értékkel. 3,2, ill. 2,7 kg(h/rpm) adódik, ez azt jelenti, hogy nincs anyagpangás a csigában. Ezután feltételezhető, hogy a csiga nem megfelelő geometriája lehet a hibaforrás. Ez beigazolódik, miután kihúzták a csigát, elszenesedett anyagmaradványok vannak olyan felületeken ahol a csigaszárny túlságosan kis sugárral csatlakozik a csigatesthez (1. ábra). A helyesen választott rádiusz legalább akkora kellett volna, hogy legyen, mint az aktuális csigacsatorna mélysége. Végül is egy megfelelően tervezett új csiga legyártása megoldotta a problémát, lényegében selejtmentessé vált a termelés.

1. ábra Csigaszárny csatlakozása a csigatesthez:  
 $R_1$ : túl kicsi sugár;  $R_2$  megfelelő sugár;  $h$ : csigacsatorna mélysége

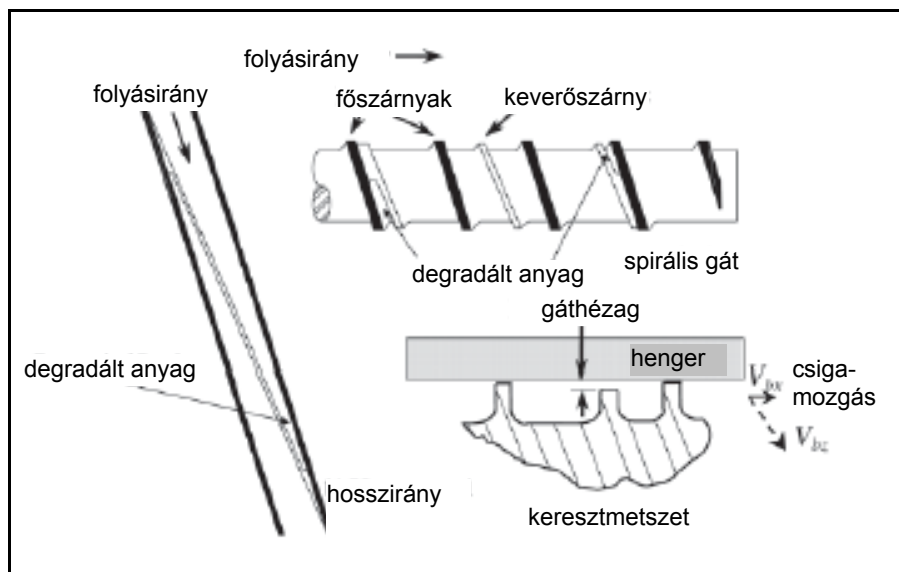
zódás. Végül is a csigát kihúzva találták meg az alapanyag degradációjának főbb pontjait: a spirális gát indulópontjánál és végpontjánál volt olyan anyagpangás, hogy létrejött az alapanyag degradációja, részleges elszenesedése, ez fekete csíkokat eredményezett a terméken. Ugyanígy a csigán lévő szelep is feketés bőrszerű degradátummal volt szennyezett. A fenti degradációs jelenségeket egy módon lehetett kiküszöbölni: új, áramvonalasabb csigát kellett készíteni, megfelelő rádiuszokkal, szeleppel, a korábbinál nagyobb kompressziós rátával. Az új csigával elszíneződésmentesen lehetett gyártani a 2,69 kg-os darabokat, ugyanazzal a hőmérsékletprogrammal, 52 csigafordulat/min mellett 33,5 s plasztikálási idővel. Egy hónapig tartó szigorú megfigyelés alatt soha többé nem jelentkeztek a korábbi degradációs tünetek.

2. ábra Spirális gáttal kiegészített csiga sematikus rajza
