Hibaelhárítás műanyagok extrúziója során

Tárgyszavak: műanyag-feldolgozás; extrúzió; hibaelhárítás; biztonságtechnika; poliolefin; ütészálló poisztrol.

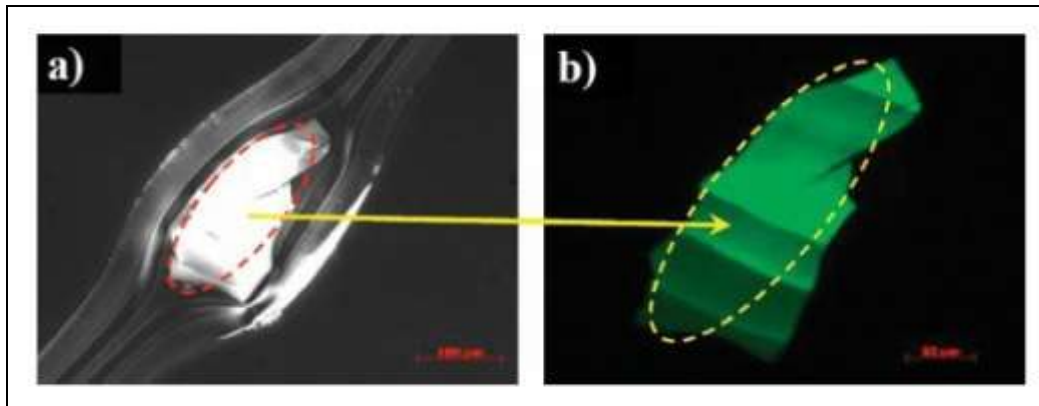
A leggyakrabban a polimer oxidatív degradációja következtében térhálósodott gélek okoznak problémát. Az ilyen géleket fénymikroszkóppal, polarizált fényben, illetve UV fényrel megvilágítva, fluoreszcenciaméréssel lehet kimutatni. A nem megolvasható gél ugyanis polarizált fényben (keresztezett polárszűrővel) kettős törést mutat és a fluoreszcencia megléte oxidált csoportokat jelez (2. ábra). Fourier transzformációs infravörös spektroszkópiával (FTIR) ki lehet mutatni az oxidált oldalcsoportok különböző típusait.

2. ábra Egy többrétegű fólia PE rétegében talált erősen oxidált térhálós gél szemcse fényképe átmenő polarizált fényben (a) és UV fényvel adott fluoreszcencia képe (b)

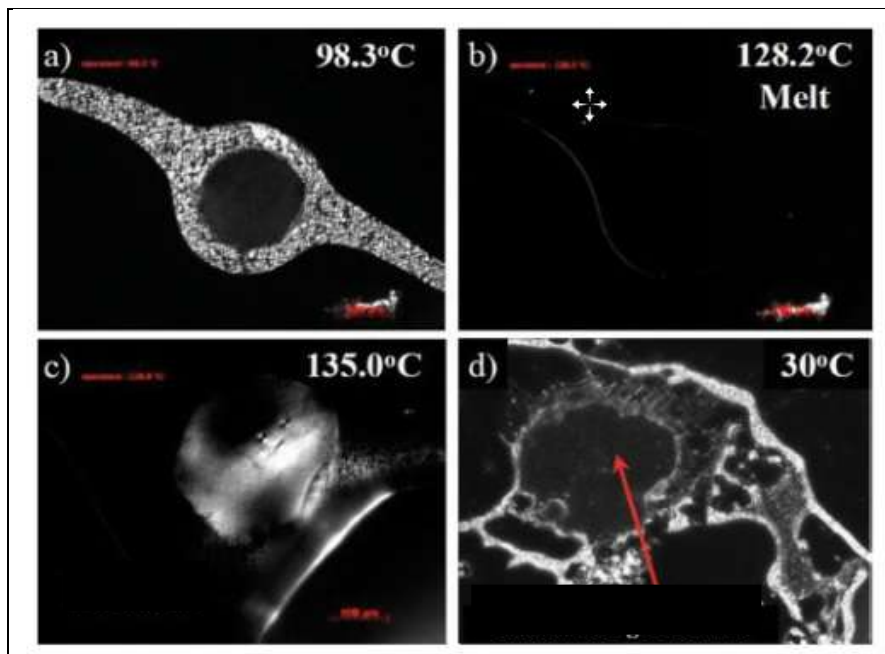
Egy még nem feketére színeződött, tehát csak kevésbé előrehaladott oxidatív degradációt jelző gélszemcse mikroszkópos felvételeit szemlélteti a 3. ábra. A polietilén olvadáspontja felett a polimerkristályok kettős törése eltűnik, de a mikroszkóp

tárgylemezének mechanikai összenyomása (pl. egy fogászati eszközzel) a gél polimerláncainak anizotrópiáját okozta, és ezért a kettős törés újra megjelent. Az, hogy a polietilén olvadáspontja fölé melegített és azután visszahűtött gél megtartotta méreteit és alakját, és újra kettős törést mutat, azt jelzi, hogy térhálós szerkezetről van szó, nem pedig az ún. összegabalyodott láncok alkotta gélről.

3. ábra Fűthető tárgyasztalú fénymikroszkóppal készített képek oxidatív degradációval képződött gél szemcséről polarizált fényben: (a) az olvadáspont alatt, (b) az olvadásponton, (c) összenyomás hatására fellépő kettős törés (d) visszahűtve 30 °C-ra
