Hibaelhárítás műanyagok extrúziója során

Tárgyszavak: műanyag-feldolgozás; extrúzió; hibaelhárítás; biztonságtechnika; poliolefin; ütészálló poisztirol.

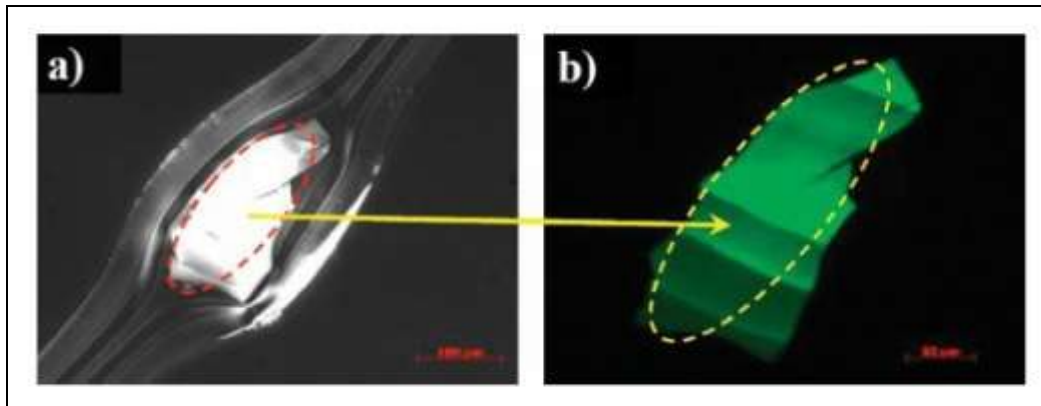
A leggyakrabban a polimer oxidatív degradációja következtében térhálósodott gélek okoznak problémát. Az ilyen géleket fénymikroszkóppal, polarizált fényben, illetve UV fényrel megvilágítva, fluoreszcenciaméréssel lehet kimutatni. A nem megolvasható gél ugyanis polarizált fényben (kereszttezett polárszűrővel) kettős törést mutat és a fluoreszcencia megléte oxidált csoportokat jelez (2. ábra). Fourier transzformációs infravörös spektroszkópiával (FTIR) ki lehet mutatni az oxidált oldalsorportok különböző típusait.

2. ábra Egy többrétegű fólia PE rétegében talált erősen oxidált térhálós gél szemcse fényképe átmenő polarizált fényben (a) és UV fényvel adott fluoreszcencia képe (b)

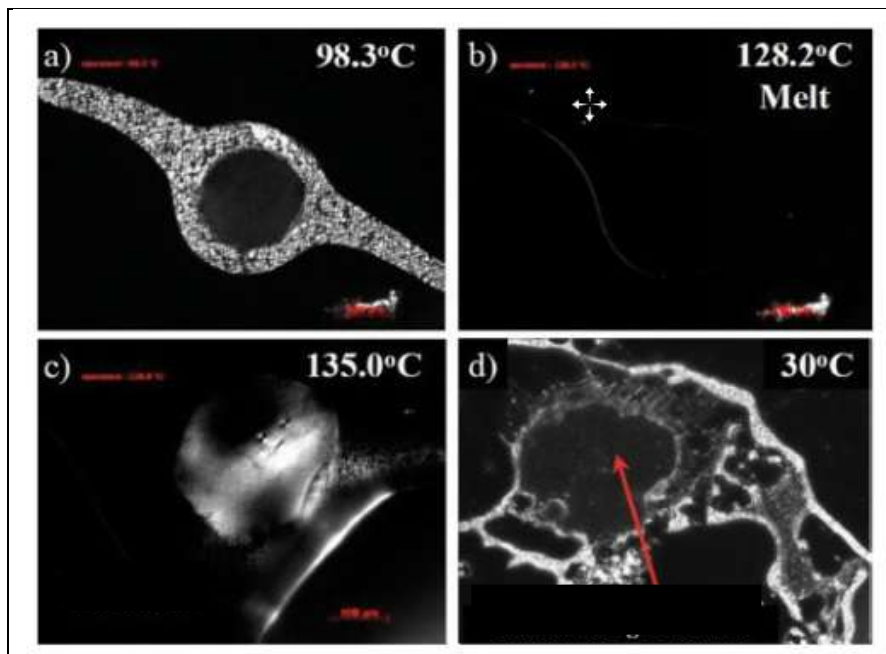
Egy még nem feketére színeződött, tehát csak kevésbé előrehaladott oxidatív degradációt jelző gélszemcse mikroszkópos felvételeit szemlélteti a 3. ábra. A polietilén olvadáspontja felett a polimerkristályok kettős törése eltűnik, de a mikroszkóp

tárgylemezének mechanikai összenyomása (pl. egy fogászati eszközzel) a gél polimerláncainak anizotrópiáját okozta, és ezért a kettős törés újra megjelent. Az, hogy a polietilén olvadáspontja fölé melegített és azután visszahűtött gél megtartotta méreteit és alakját, és újra kettős törést mutat, azt jelzi, hogy térhálós szerkezetről van szó, nem pedig az ún. összegabalyodott láncok alkotta gélről.

3. ábra Fűthető tárgyasztalú fénymikroszkóppal készített képek oxidatív degradációval képződött gél szemcseről polarizált fényben: (a) az olvadáspont alatt, (b) az olvadásponton, (c) összenyomás hatására fellépő kettős törés (d) visszahűtve 30 °C-ra

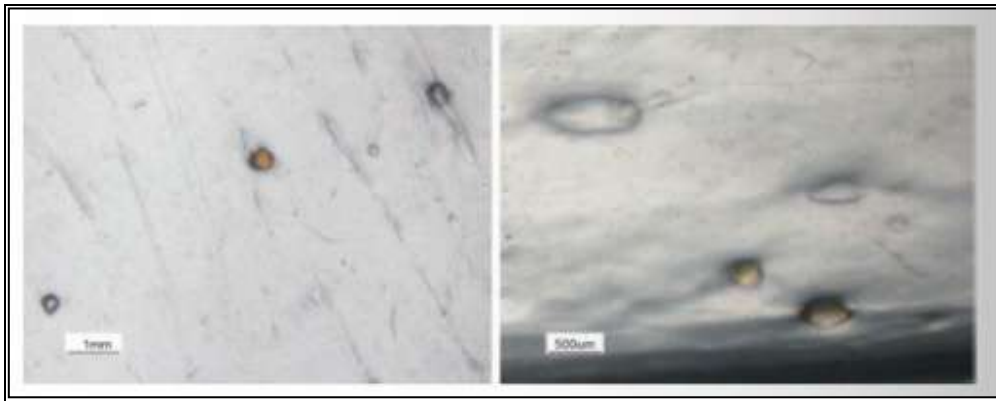
Térhálós gélek képződhetnek az extrudercsiga azon részein, ahol az ömledékáramlás pang, illetve a szerszám vagy az összekötő egység hasonló részein. A gélképződés bekövetkezhet fél óra alatt a PE-LLD típusoknál, de eltarthat 12 napig is az PE-LD esetében. Pangó szakaszok lehetnek a keverő és a kompressziós zónák be- és kilépő szakaszainál, és általában olyan esetekben fordulnak elő, amikor (a helytelenül kialakított csigageometria következtében) nem az adagolózóna határozza meg az ömledékáramot, hanem az ezt követő zónák valamely része. Ilyenkor az adagolózóna csigacsatornáit csak részben telítődnek és csak az előre mozduló felületek továbbítják az ömledéket. Az üresen maradó hátsó élek felületére előbb-utóbb anyag rakódik ki, amely tartósan ottmaradva degradálódni, majd pedig térhálósodni kezd. Az extrúziós folyamatban bekövetkező kisebb ingadozások hatására a degradált anyagszemcsék a felületről leválva az anyagáramba kerülnek és így a termékben „gélzapor” formájában jelennek meg.

Ez a jelenség lépett fel egy üzemben, ahol egy új 33 L/D-s egycsigás extrudert helyeztek üzembe a kapacitás növelése érdekében. Eleinte kitűnő minőségű PE-LD fóliát gyártottak vele, de 12 nap után időnként néhány percig barna színű térhálós gélszemcsék (4. ábra) jelentek meg. A hiba elhárításának érdekében csökkentett kihozattal, magas hőmérsékleten kezdték működtetni az extrudert, majd leállították és a forró csigát kihúzták. Megállapították, hogy az adagolózóna több szakaszán elszíneződött gél képződött (5. ábra). Ezen kívül összetömörödött szilárd anyagdarabokat találtak a kompressziós zóna kezdeténél, ami túl hirtelen szűkítette le az áramló anyag keresztmetszetét. A csigacsatorna e területének keresztmetszetét megnövelték (a csigacsatorna mélységét megnövelték és a szárny vastagságát csökkentették) és ezzel a probléma megoldódott, mivel csökkent az ömledék áramlásával szembeni lokális ellenállás. Vagyis most már az adagolózóna határozta meg az ömledékáram nagyságát és nem a kompressziós zóna.

4. ábra PE-LD fóliában megjelenő térhálós gélek fotója kétféle nagyításban

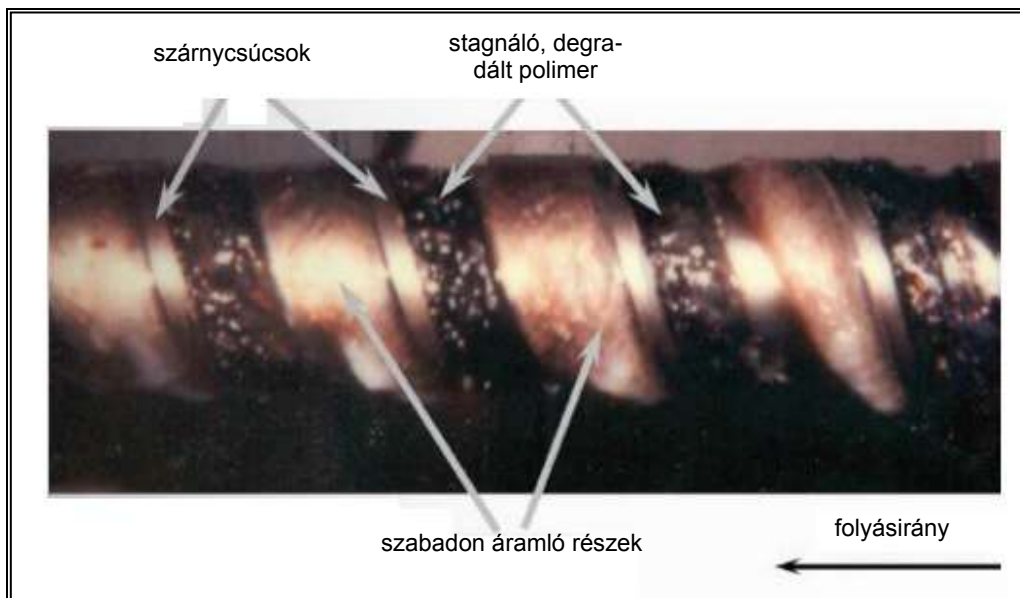
5. ábra A kiemelt csiga fotója a szabadon áramló és az elszíneződött stagnáló zóna szakaszokkal

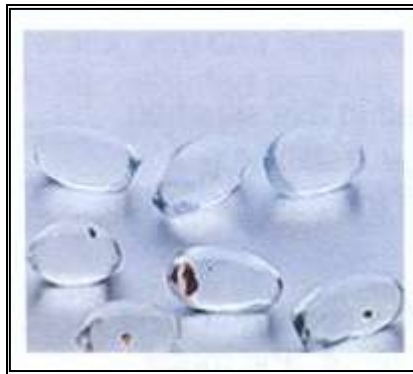
Ritkán, de előfordul, hogy a műanyag alapanyagot gyártó által beszállított granulátumok elszíneződéseket tartalmaznak (6. ábra). Figyelembe véve a granulátumok méreteit, kiszámítható, hogy szennyezett granulátumok már nagyon kis arányú előfordulása is komoly minőségi problémákat okoz. Így például, ha egy 10 mm átmérőjű és 1 mm falvastagságú átlátszó csövet gyártanak, és csak minden tízezredik granulátum szennyezett, átlagosan 5,8 m-enként fog az elszíneződés jelentkezni. Az alapanyaggyártók általában rendelkeznek olyan automata optikai ellenőrzőrendszerrel, amely detektálja és az anyagáramból eltávolítja az elszíneződött granulátum szemcséket, de az ilyen módon szelektált alapanyag drágább. Ilyen berendezést a műanyag-feldolgozó is vásárolhat, ennek gazdaságosságát számításokkal lehet ellenőrizni.

6. ábra Fekete és sötét elszíneződéseket tartalmazó granulátumok
